공동학술대회 논문집

굳지않은 콘크리트에 의한 지하수오염을 방지하기 위한 섬유거푸집 현장타설말뚝(ICPG)

Insite Concrete Pile Geotextile-Form(ICPG) for Preventing Underground Water Pollution by Fresh-Concrete

굳지않은 콘크리트에 의한 지하수오염을 방지하기 위한 섬유거푸집 현장타설말뚝 (ICPG)

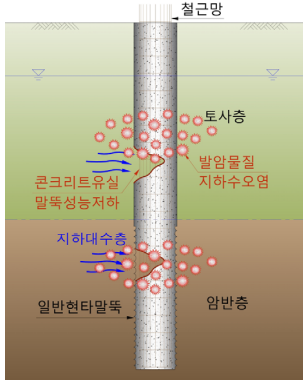
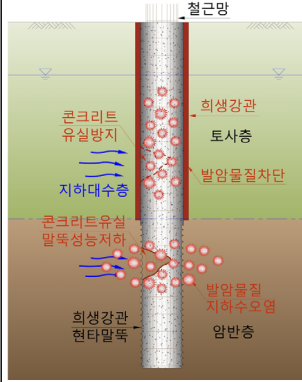
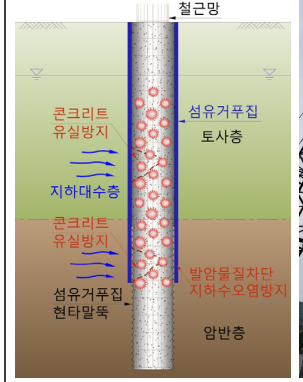
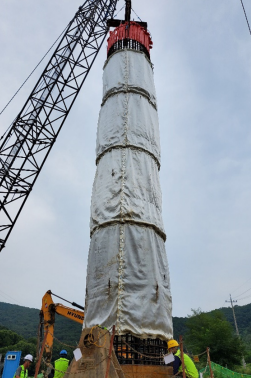
일반 현장타설말뚝	희생강관 현장타설말뚝	섬유거푸집 현장타설말뚝
<ul style="list-style-type: none"> • 굳지않은 콘크리트에 함유된 시멘트의 중금속, 발암물질 지하수에 용해 → 지하수오염 • 지하수 흐름으로 굳지않은 콘크리트 중 자갈만 남음 → 말뚝성능 저하 	<ul style="list-style-type: none"> • 희생강관으로 토사층 문제점보완 • 토사층에 희생강관 적용 → 공사기간 및 공사비 증가 • 암반층 : 희생강관 적용불가 → 지하수오염, 말뚝성능저하 	<ul style="list-style-type: none"> • 희생강관 대신 섬유거푸집을사 용하여 토사층뿐만 아니라 암반층 문제점 보완 • 섬유거푸집 적용 → 공사기간 단축 및 공사비 절감 • 암반층 섬유거푸집 설치 → 지하수오염방지, 말뚝품질확보

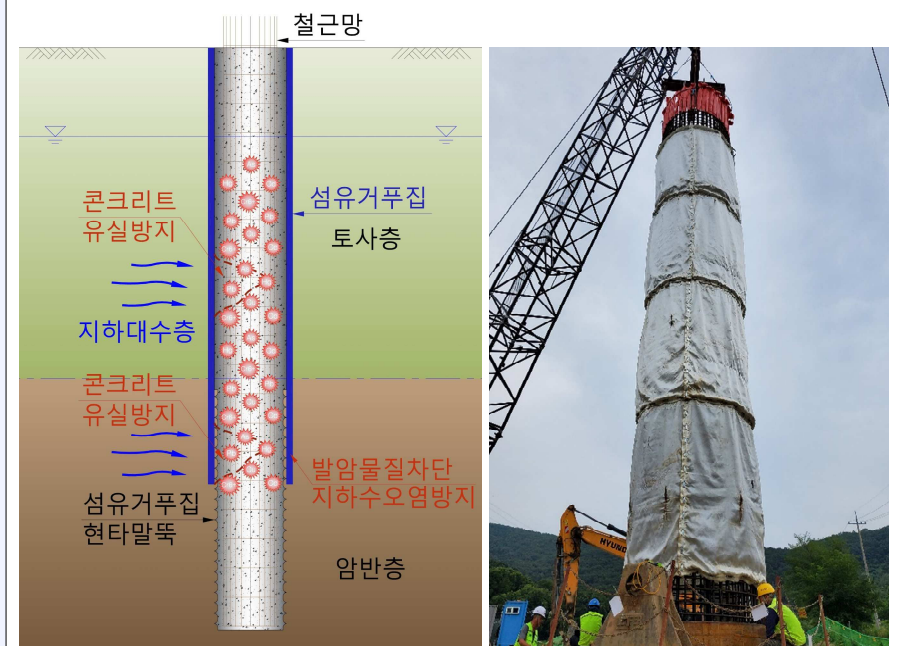
섬유거푸집 현장타설말뚝

- ▶ 희생강관 대신 섬유거푸집을 사용하여 토사층뿐만 아니라 암반층 문제점 보완
- ▶ 섬유거푸집 적용 → **공사기간 단축 및 공사비 절감**
- ▶ 암반층 섬유거푸집설치 → **지하수오염방지, 말뚝품질확보**

오염방지 및 품질확보에 어려움이 있다. 섬유거푸집을 적용 시 암반층까지 시공이 가능하여 지하수 오염을 방지할 수 있고 우수한 말뚝품질 확보가 가능하다.

대심도 기초에서 큰 지지력을 필요로 하는 말뚝기초에 적용성이 우수한 현장타설말뚝에 섬유거푸집을 적용하여, 현장타설말뚝 시공 중 토사층뿐만 아니라 암반층에서도 굳지않은 콘크리트에 의한 지하수 오염을 방지하고, 지하 대수층에서 지하수의 흐름에 의한 콘크리트 유실을 방지하여 말뚝의 품질 확보가 가능하다.
